СИСТЕМА МОНИТОРИНГА ГРОЗОВЫХ РАЗРЯДОВ И ОПРЕДЕЛЕНИЯ МЕСТ ПОВРЕЖДЕНИЙ ВОЗДУШНЫХ ЛИНИЙ

В данной статье речь пойдет о системе мониторинга грозовых разрядов и определения мест повреждений ВЛ (далее – СМГР), разработанной для ВЛ 220 кВ ЦГЭС–Ш30 Ростовского предприятия магистральных электрических сетей ПМЭС Юга в рамках инновационной программы ОАО «ФСК ЕЭС» «Молниезащита». Экспериментальный образец СМГР успешно прошел стендовые испытания и был введен в опытную эксплуатацию на ВЛ 220 кВ ЦГЭС–Ш30 14 мая 2011 г.

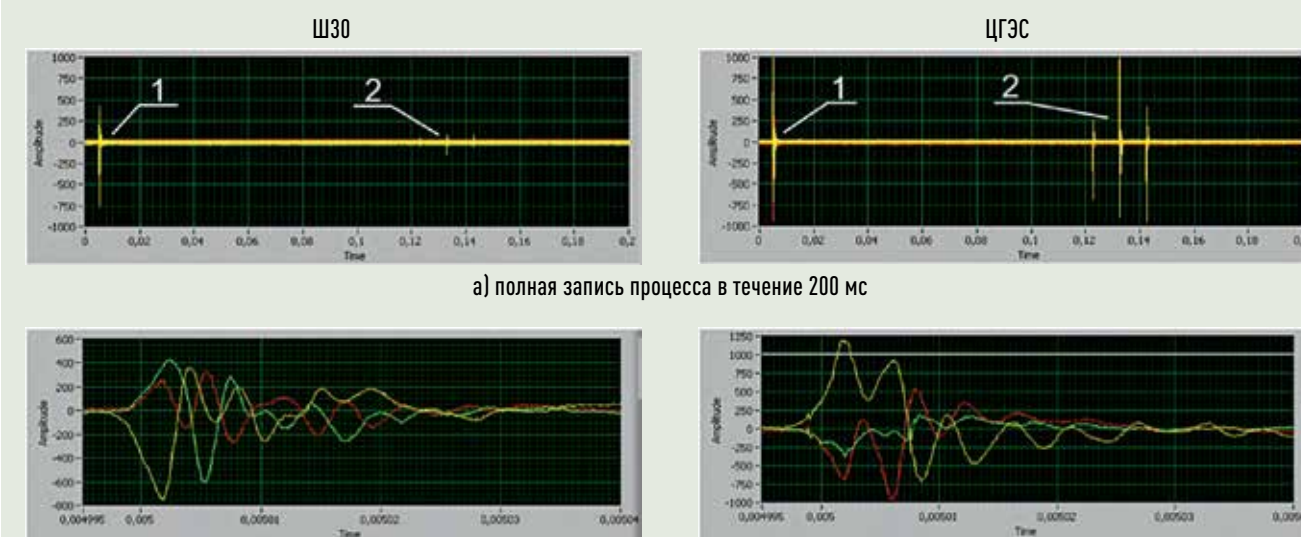
Рис. 2

РЕГИСТРАЦИЯ СОБЫТИЯ №3 – 26.06.2011 (22:07:23)

Сигналы перенапряжения (1) и отключения ВЛ (2)

б) сигналы перенапряжения (1) в развернутом виде (полярность сигнала на ЦГЭС искусственно перевернута)

На рис. 2 показаны типичные осциллограммы сигналов на примере события № 3 от 26.06.11. Начальный сигнал (1) обусловлен волной перенапряжения, набегающей с линии. Последующие сигналы (2) – это отключение ВЛ со стороны Центральной ГЭС (ЦГЭС). Сигнал перенапряжения имеет наибольший уровень на поврежденной фазе А. Сигналы от «здоровых» фаз обусловлены распространением волн в междофазовых каналах. Отличие уровней и формы сигналов на Ш30 и ЦГЭС связано с искажением волн в процессе распространения по ли-

нии и возникновением волновых процессов в схемах подстанции. Автоматическое отключение линии происходит через 100–140 мс с момента возникновения перенапряжений и КЗ на линии. Сигналы отключения (2) имеют наибольший уровень со стороны ЦГЭС и наблюдаются на поврежденной фазе в виде 2–3 импульсов с интервалом 10 мс. Предполагается, что это связано с повторными пробоями выключателя при отключении тока КЗ поврежденной фазы.

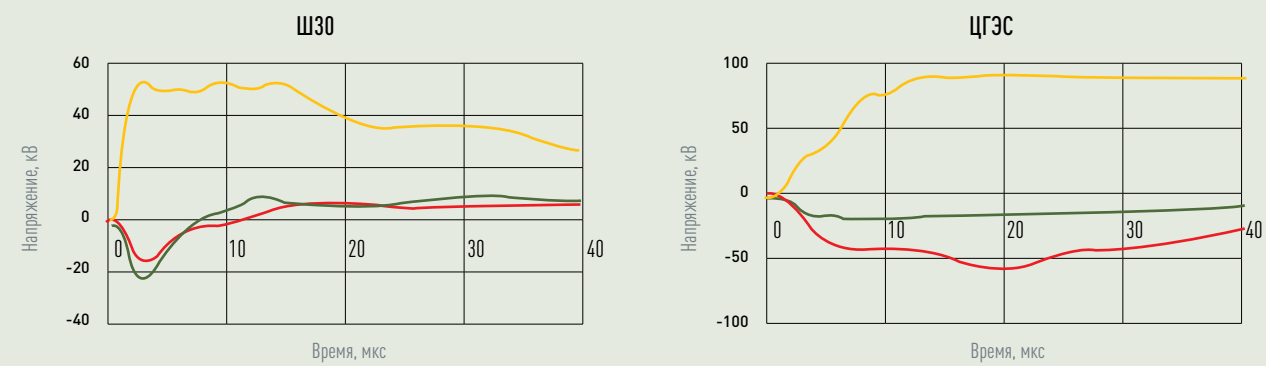
ОСЦИЛЛОГРАММЫ НАПРЯЖЕНИЯ НА КС ПРИ НАБЕГАНИИ ОБРАТНОЙ ВОЛНЫ, ВЫЗВАННОЙ КЗ НА ЛИНИИ

Событие №7 – 25.08.2011

Событие №9 – 08.09.2011

Характер изменения напряжения на КС существенно отличается от рассмотренного выше и указывает на принадлежность данных событий именно к негрозовым отключениям (см. рис. 4). Напряжение на поврежденной фазе имеет форму «прямоугольного» импульса амплитудой 60–90 кВ, длительность фронта импульсов составляет 4–14 мкс.

Наиболее вероятной причиной аварийных отключений ВЛ в рассматриваемых событиях, видимо, является загрязнение изоляции. На это указывают ряд признаков, в том числе параметры зарегистрированных сигналов (различная полярность и относительно небольшая амплитуда напряжения на КС), а также известные временные и сезонные признаки, присущие отключениям в результате загрязнения изоляции.
