ПОВЫШЕНИЕ НАДЕЖНОСТИ ГРОЗОЗАЩИТНЫХ ТРОСОВ 110 КВ И ВЫШЕ

ЗОТОВ Д.Р.,
ООО «ЭМ-КАБЕЛЬ»

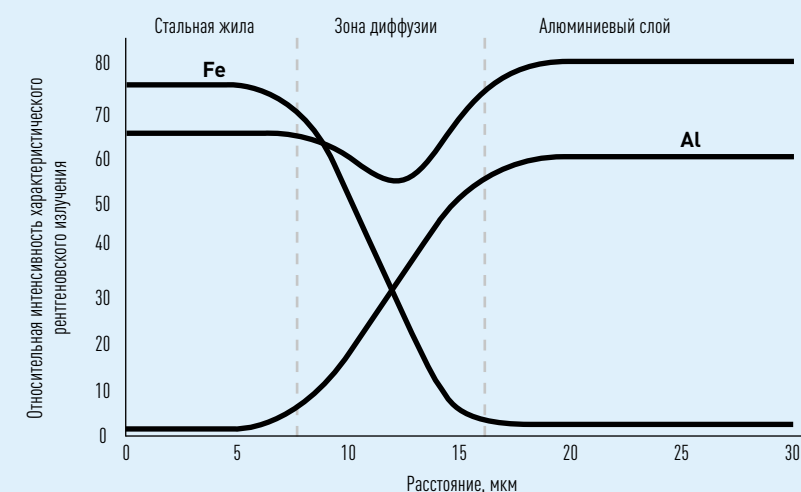
Рис. 1

ОСОБЕННОСТЬ МЕТОДА ПЛАКИРОВАНИЯ ЗА СЧЕТ ДИФФУЗИИ МОЛЕКУЛ МЕТАЛЛОВ

Плакирование — метод нанесения тонкого защитного слоя металла на поверхность другого металла, в данном случае алюминия, на стальную проволоку, при котором происходит холодная сварка металлов за счет большой сдавливающей силы. Главной особенностью этого метода является взаимная диффузия

молекул металлов без нагрева на глубину до 5 мкм (рис 1.)

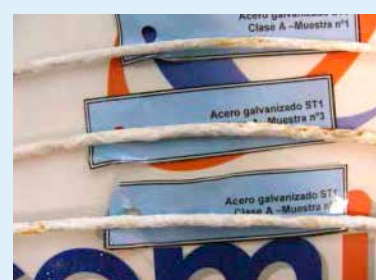
Фото 2. Провода со следами красной коррозии на образцах из оцинкованной стали ST1, класс А, после 1000 ч. испытаний.

1000 часов. Красная коррозия наблюдается на всех образцах из оцинкованной стали (фото 2). По этой причине испытание для них было остановлено. Красная коррозия усиливается на образце № 2 из стали, покрытой цинком. На образце № 1 красная коррозия не наблюдается.

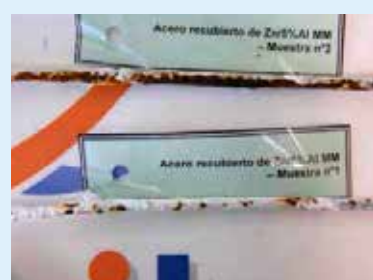
Фото 3. Провода со следами красной коррозии на образцах из стали, покрытой цинком, 5% Al MM, после 1840 ч. испытаний.

1840 часов. Образец № 2 из стали, покрытой цинком, полностью корродировал. На образце № 1 наблюдается значительное развитие красной коррозии по сравнению с его состоянием после 1500 часов испытания (фото 3).
