ИССЛЕДОВАНИЕ ПРЕДПОСЫЛОК ВОЗНИКНОВЕНИЯ ОБРАТНЫХ ПЕРЕКРЫТИЙ ГИРЛЯНД ИЗОЛЯТОРОВ МАГИСТРАЛЬНЫХ ЛЭП И ОПРЕДЕЛЕНИЕ МЕСТА ИХ ПОВРЕЖДЕНИЯ

С учетом негативной статистики перекрытий линейных изоляторов в условиях грозовых воздействий поставлена цель — исследовать характеристики стеклянных изоляторов в различных погодных условиях, в том числе изоляторов, загрязненных частицами ржавого металла. Приведен анализ измеренных параметров стеклянных тарельчатых изоляторов, переходных сопротивлений контактных соединений в цепи «заземляющий проводник грозотроса — тросостойка — заземляющее устройство опоры линии электропередачи», даны рекомендации по снижению рисков перекрытий линейной изоляции. Рассмотрены актуальные вопросы оптимизации проведения поиска мест повреждения стеклянных изоляторов.

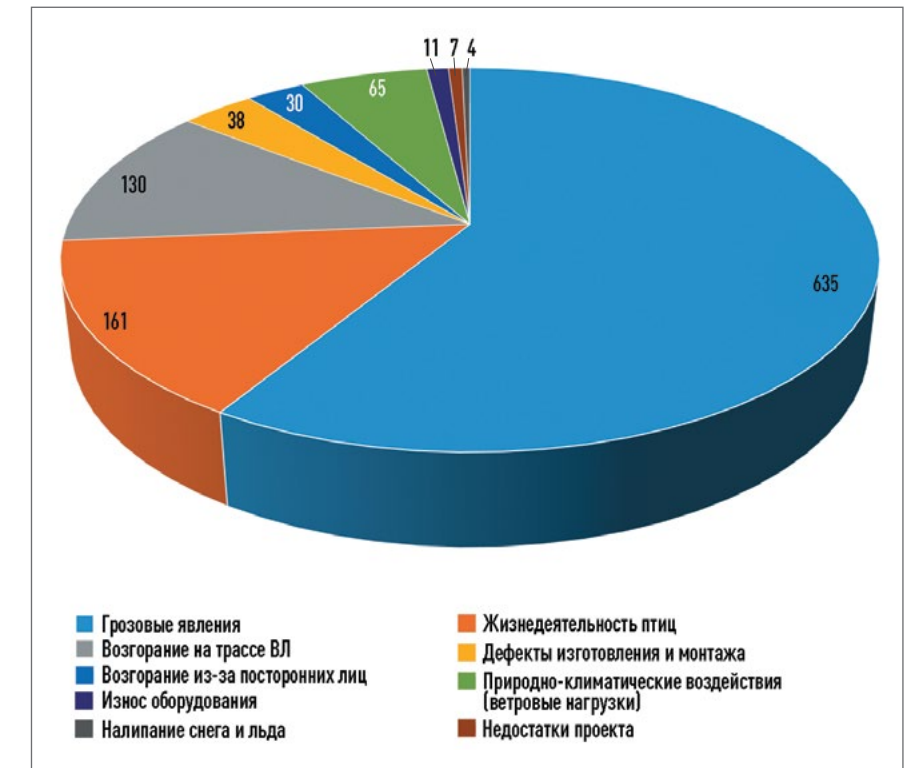
Рис. 1

РАСПРЕДЕЛЕНИЕ АВАРИЙНЫХ ОТКЛЮЧЕНИЙ НА ВЛ 220–500 КВ МЭС ВОСТОКА ПО ПРИЧИНАМ С 2017 ПО 2022 Г.

Наглядно соотношение причин повреждений на воздушных линиях 220–500 кВ на примере МЭС Востока показано на рис. 1.

опоры происходят более чем в 50% случаев аварийных отключений ЛЭП в условиях грозовых воздействий. На ЛЭП напряжением 330–500 кВ доля обратных перекрытий мала вследствие значительной строительной длины гирлянды изоляторов [8].

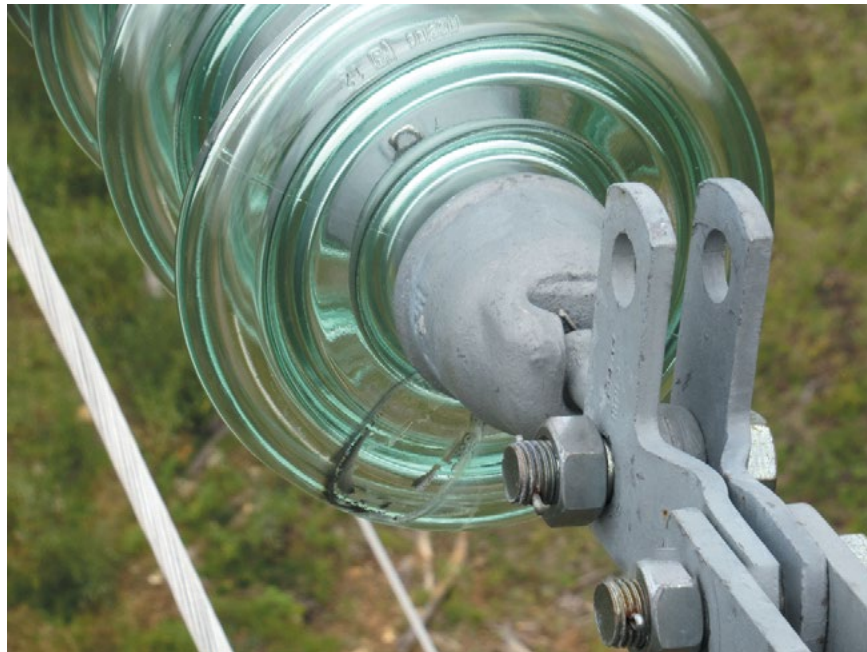
Рис. 2

СЛЕДЫ ЭЛЕКТРОДУГОВОГО ВОЗДЕЙСТВИЯ НА ИЗОЛЯЦИИ КВЛ 220 кВ ТОММОТ — МАЙЯ II ЦЕПЬ

При таких неустойчивых коротких замыканиях (КЗ) характер повреждения таков, что повреждение неразличимо при низовом послеаварийном обходе без проведения верхового осмотра и анализа фотоматериалов. Поиск места КЗ может длиться несколько недель. На рис. 2 приведены следы электродугового воздействия на изоляции, обнаруженные в результате проведения послеаварийного осмотра кабельно-воздушной линии (КВЛ) 220 кВ Томмот — Майя II цепь

03.08.2022. Так как на КВЛ 220 кВ Томмот — Майя I, II установлены устройства волнового ОМП — волновые терминалы TOP 300 ВОМП системы ВОМП [9], место повреждения было обнаружено в течение суток.

ДАННЫЕ АВАРИЙНОГО ОТКЛЮЧЕНИЯ КВЛ 220 кВ ТОММОТ — МАЙЯ II 03.08.2022

Наименование КВЛ	Дата, время отключения, мск	АПВ	Расчетное место повреждения, км	Причина отключения	Фактическое место повреждения, км	Подробности повреждения	Погрешность расчета ВОМП, %
Томмот — Майя II цепь	03.08.2022, 09-56	Успешное	181,5	Грозовые явления	181,3	ф. А — следы грозового перекрытия на изоляции, ф. В — следы грозового перекрытия на проводе	0,11

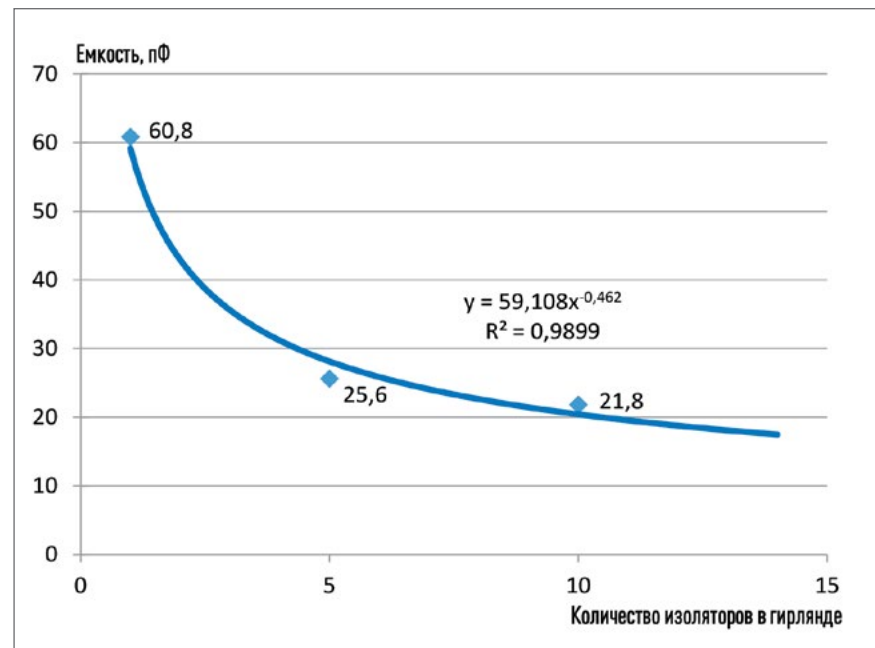
Рис. 5

В результате опытных исследований получены данные нетиповых измерений тангенса угла диэлектрических потерь и емкости изоляторов марки ПС-70 Б, приведенные на рис. 3–5.

ЗАВИСИМОСТЬ ЕМКОСТИ НОВЫХ ИЗОЛЯТОРОВ, НЕ СМОЧЕННЫХ ВОДОЙ, ОТ ИХ КОЛИЧЕСТВА В ГИРЛЯНДЕ

Анализ результатов измерений показал, что изоляторы, смоченные водой, по сравнению с сухими обладают большей электрической емкостью, а следовательно, меньшим электрическим сопротивлением. Наблюдается разница в значениях электрической емкости единичного изолятора (сухой/смоченный водой) порядка 7 пФ. С увеличением количества изоляторов в гирлянде эквивалентная емкость гирлянды снижается, причем корреляция емкости с тем фактором, смочен изолятор или нет, ослабевает.

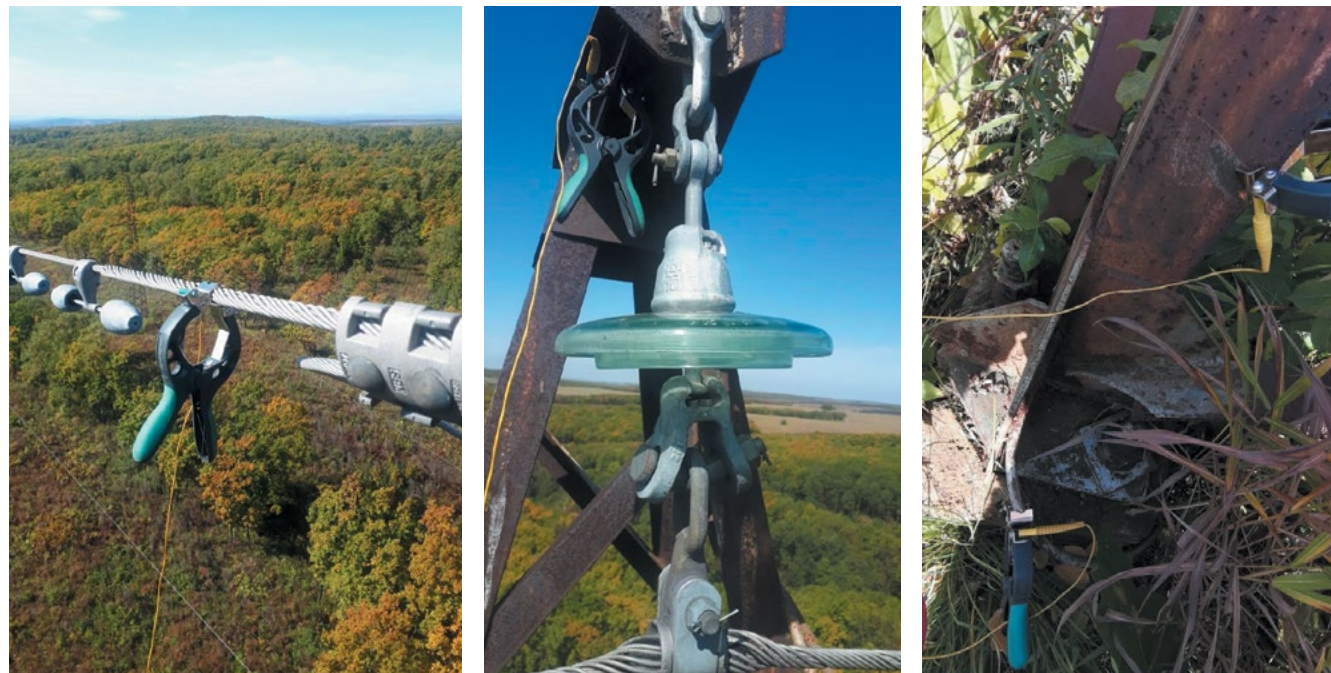
Рис. 6

В ходе эксперимента с применением измерительного прибора MRU-200 получены данные нетиповых измерений — переходных сопротивлений контактных соединений в цепи «заземляющий проводник грозотроса — тросостойка — заземляющее устройство опоры», фотографии процесса измерений представлены на рис. 6–8.

ПРОЦЕСС ИЗМЕРЕНИЙ ПЕРЕХОДНЫХ СОПРОТИВЛЕНИЙ КОНТАКТНЫХ СОЕДИНЕНИЙ В ЦЕПИ «ЗАЗЕМЛЯЮЩИЙ ПРОВОДНИК ГРОЗОТРОСА — ТРОСОСТОЙКА — ЗАЗЕМЛЯЮЩЕЕ УСТРОЙСТВО ОПОРЫ» С ПРИМЕНЕНИЕМ ИЗМЕРИТЕЛЬНОГО ПРИБОРА MRU-200

По результатам измерений выявлено, что применение плашечных зажимов в цепи «грозотрос — тросостойка» в нарушение требований [11], наличие болтовых соединений в несущих уголках опоры (посредством которых несущие уголки собираются в «пакеты»), а также в цепи «заземляющий проводник — тело опоры» приводит к возникновению переходного электрического сопротивления (до 9 Ом).

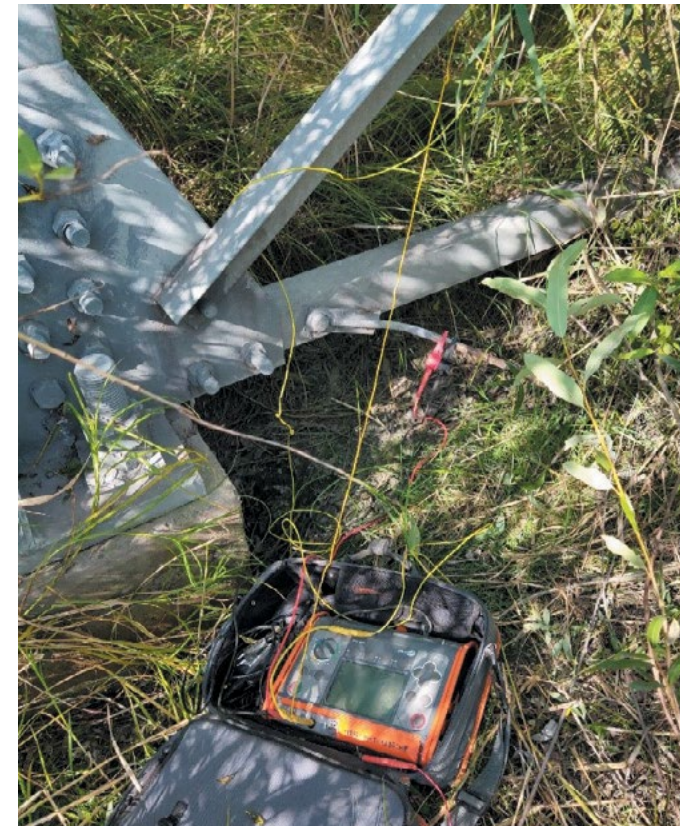
Рис. 7

ПРОЦЕСС ИЗМЕРЕНИЙ ПЕРЕХОДНЫХ СОПРОТИВЛЕНИЙ КОНТАКТНЫХ СОЕДИНЕНИЙ В ЦЕПИ «ЗАЗЕМЛЯЮЩИЙ ПРОВОДНИК ГРОЗОТРОСА — ТРОСОСТОЙКА — ЗАЗЕМЛЯЮЩЕЕ УСТРОЙСТВО ОПОРЫ» С ПРИМЕНЕНИЕМ ИЗМЕРИТЕЛЬНОГО ПРИБОРА MRU-200

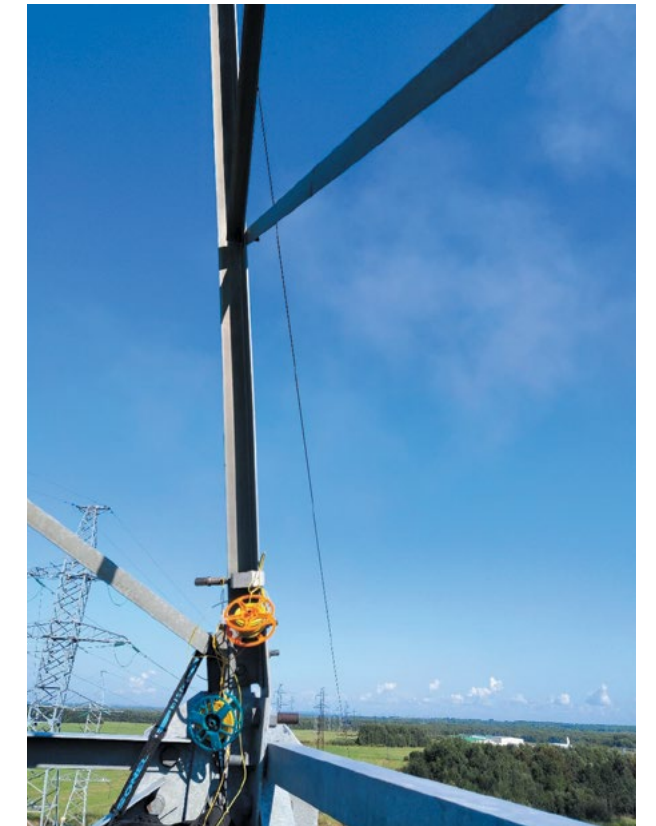
Рис. 8

ПРОЦЕСС ИЗМЕРЕНИЙ ПЕРЕХОДНЫХ СОПРОТИВЛЕНИЙ КОНТАКТНЫХ СОЕДИНЕНИЙ В ЦЕПИ «ЗАЗЕМЛЯЮЩИЙ ПРОВОДНИК ГРОЗОТРОСА — ТРОСОСТОЙКА — ЗАЗЕМЛЯЮЩЕЕ УСТРОЙСТВО ОПОРЫ» С ПРИМЕНЕНИЕМ ИЗМЕРИТЕЛЬНОГО ПРИБОРА MRU-200
